***Fecha..... 1 de Diciembre de 2009***

***Obra.....Regulación de colector de suelo***

***radiante en Vivienda Unifamiliar en***

***Majadahonda Madrid***

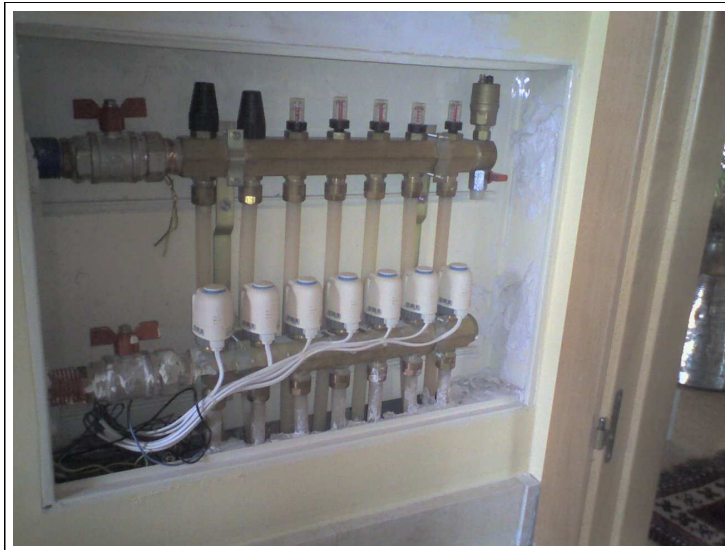
Colector de calefacción de suelo radiante.

Se regula el retorno por medio de los detentores situados en la parte superior del colector

La impulsión se mantiene con una temperatura de salida de caldera de 47° C

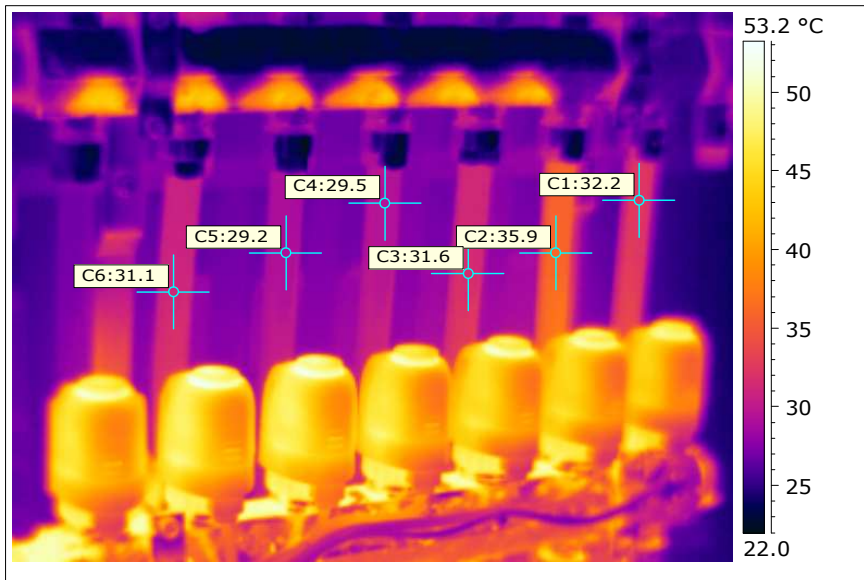
Se toma la segunda muestra a las 14.27 28 una vez estabilizada la calefacción

Se observa que los circuitos de retorno C1 a C6 se van regulando bien las temperaturas

| Imagen Fecha | Imagen Hora | Emisividad | C1 Temperatura | C2 Temperatura | C3 Temperatura | C4 Temperatura | C5 Temperatura | C6 Temperatura | Número de página |
|---|---|---|---|---|---|---|---|---|---|
| 01/12/2009 | 14:27:28 | 0.98 | 32.2 °C | 35.9 °C | 31.6 °C | 29.5 °C | 29.2 °C | 31.1 °C | 3 |
