Fecha de informe 25/11/2009

Empresa SM Grupo Empresarial de Construcción e Instalaciones S.A.

Cliente VALORIZA FACILITIES

Termógrafo Javier Moya

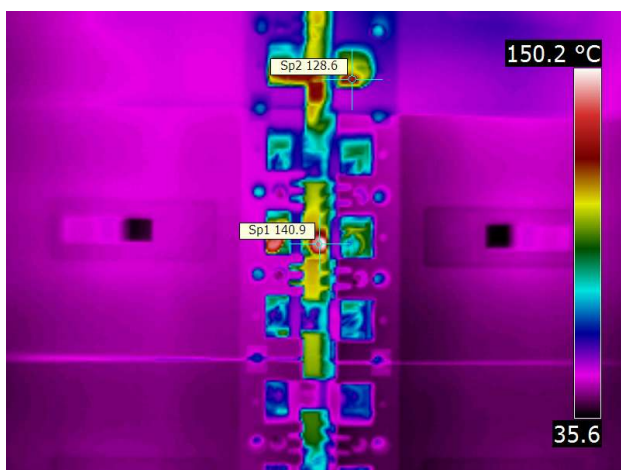
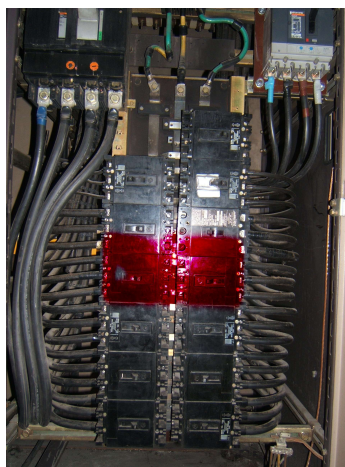
Nombre de imagen ABhi.jpg

Puntos Calientes en cuadro de Zona AB Se observa un sobrecalentamiento en el barraje provocado por la sobrecarga del circuito de la planta correspondiente  
Se debe indicar a mantenimiento su revision
